13⁰ Πανελλήνιο Δασολογικό Συνέδριο

ΠΡΑΚΤΙΚΑ - ΤΟΜΟΣ II

Χλόη Καστοριάς - 7-10 Οκτωβρίου 2007
Κτήριο ΕΔΗΚΑ (εκθετήριο)

Έρευνα καταγραφής και αξιολόγησης ζημιών σε δασικά οικοσυστήματα από την κατασκευή δασικών δρόμων. Η περίπτωση του δασοδρόμου Ζυγογιαννέικα - Παρατηρητήριο, περιοχής λίμνης Ν. Πλαστήρα

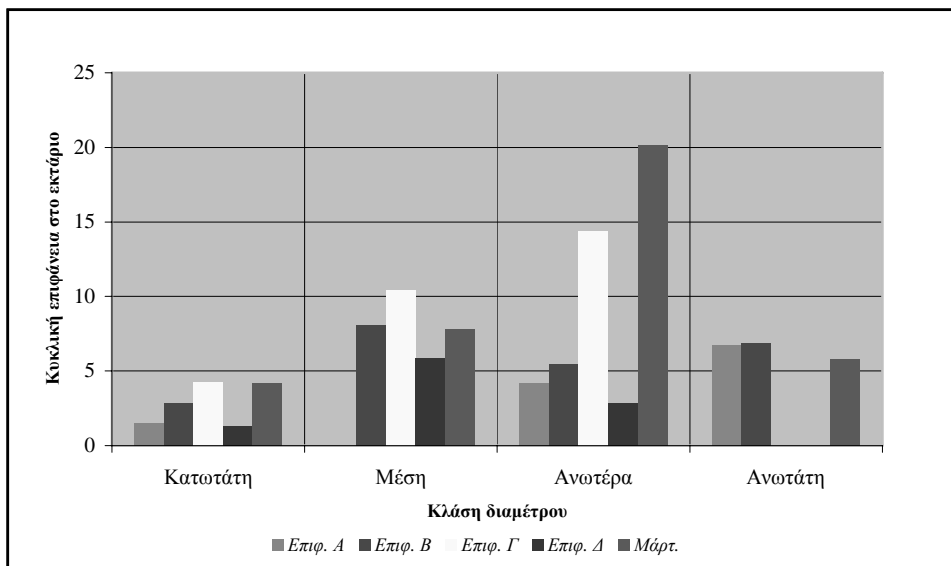
Από την αξιολόγηση των δενδρομετρικών στοιχείων προέκυψε ότι η συσχέτιση της κυκλικής επιφάνειας στο εκτάριο των τεσσάρων δοκιμαστικών επιφανειών με την αντίστοιχη του «Μάρτυρα» καταδεικνύει σημαντική υστέρηση, στην παραγωγή βιομάζας για το σύνολο των δοκιμαστικών επιφανειών.

Σχήμα 2: Κυκλική επιφάνεια στο εκτάριο, κατά κλάση διαμέτρου στις τέσσερις δοκιμαστικές επιφάνειες και στην επιφάνεια «Μάρτυρα».

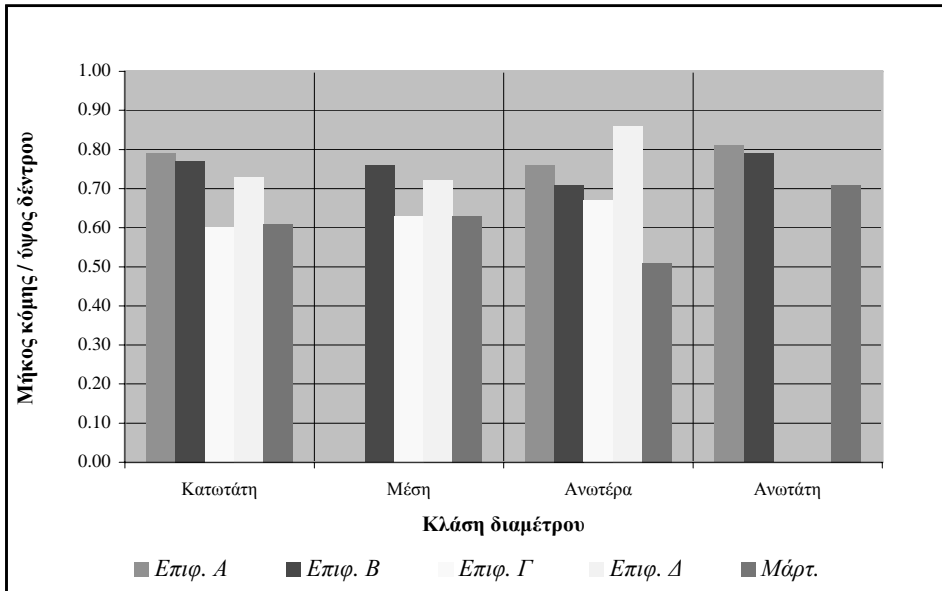
Στις δοκιμαστικές επιφάνειες Α και Δ η σχέση “μήκος κόμης προς ύψος δένδρου” έδωσε υψηλές σχετικά τιμές (0,79 και 0,74 αντίστοιχα), γεγονός που θα μπορούσε να αποδοθεί στον μικρό αριθμό δένδρων που καταγράφηκε στο εκτάριο και συνεπώς στην έντονη διάσπαση της κομοστέγης και στις δυο αυτές δοκιμαστικές επιφάνειες (Σχ. 3).

Ο μικρός αυτός βαθμός συγκόμωσης επιτρέπει τον άφθονο και μάλιστα ολόπλευρο φωτισμό (άμεσο και διάχυτο) των δένδρων των δυο δοκιμαστικών επιφανειών, γεγονός που προκάλεσε και τη διέγερση της ελάτης και ακολούθως την έκπτυξη κοιμωμένων οφθαλμών, τόσο του κορμού, όσο και των κλάδων, καθώς και τη διατήρηση, σε μεγάλο ποσοστό, των κατώτερων κλάδων της κόμης.

Συμπερασματικά ο μικρός βαθμός συγκόμωσης και γενικά η ισχυρή διάσπαση της κομοστέγης στις δοκιμαστικές επιφάνειες οδηγεί στην παραγωγή ξύλου με μειωμένα ποιοτικά χαρακτηριστικά.

Σχήμα 3: Σχέση μήκους κόμης προς ύψος δένδρου κατά κλάση διαμέτρου κάθε δοκιμαστικής επιφάνειας.

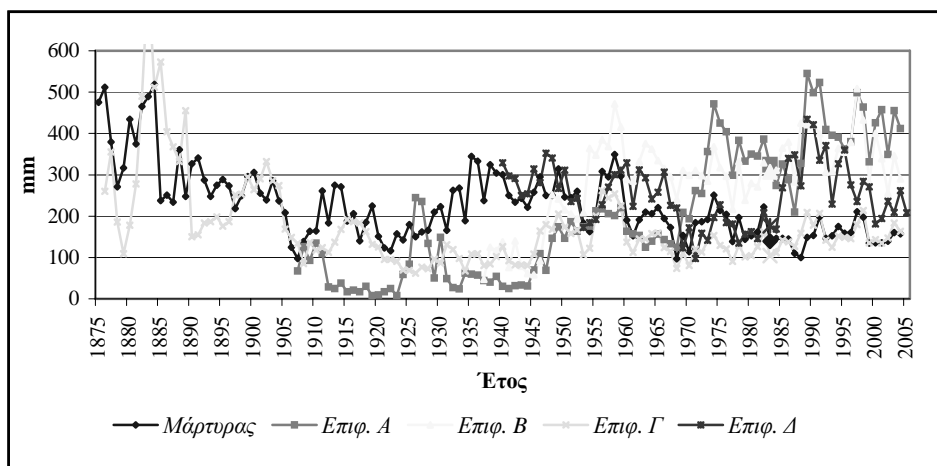
Από την ανάλυση των μέσων χρονοσειρών των ετησίων δακτυλίων της επιφάνειας «Μάρτυρα» και των επιφανειών Α, Β, Γ και Δ (Σχ. 4) μπορούμε να διακρίνουμε μια γενικά ομοιογενή τάση που χαρακτηρίζει την ετήσια αύξηση σε όλες τις επιφάνειες, γεγονός που δείχνει την απόκριση της αύξησης της ελάτης στις σταθμολογικές συνθήκες της περιοχής, καθώς και την ομοιογενή ομηλικοειδή δασοπονική μορφή που παρουσιάζουν οι συστάδες.

Σχήμα 4: Μέσες χρονοσειρές ετησίων δακτυλίων στις διάφορες επιφάνειες.
 Figure 4: Mean time-series of the annual rings on different test areas.

Από την εξέταση των χρονοσειρών που είναι σε ηλικίες που προσεγγίζουν ή ξεπερνούν τα 100 έτη φαίνεται ότι, η μέση ετήσια αύξηση της επιφάνειας μάρτυρα υπερτερεί από αυτή των επιφανειών Α και Γ. Για τις επιφάνειες Β και Δ δε μπορεί να γίνει σύγκριση καθότι περιέχουν πολύ νεότερους από το μάρτυρα πληθυσμούς δένδρων.

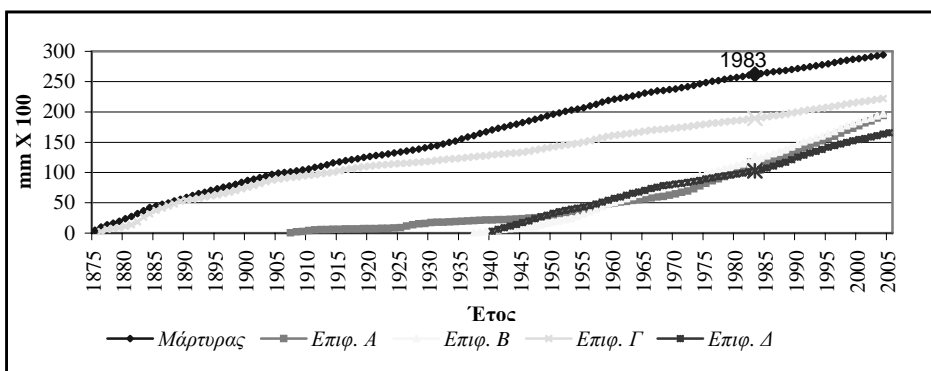
Οι μέσες καμπύλες προσαύξησης επιτρέπουν να διακρίνουμε και να συγκρίνουμε καλύτερα το ρυθμό της κατ' ακτίνα αύξησης σε σχέση με τη χρονολογία και κατ' επέκταση την ηλικία των δένδρων. Στις καμπύλες αυτές μπορεί να διακρίνει κανείς την αλλαγή τάσης στην αύξηση, κάτι που είναι ζητούμενο για τις συστάδες στα κατάντη του δασικού δρόμου μετά τη χάραξη του. Από την εξέταση των καμπυλών στο σχήμα 5 φαίνεται ότι στις επιφάνειες Α, Β, Γ και Δ, μετά το 1983 που κατασκευάστηκε ο δασικός δρόμος, η ετήσια αύξηση της συστάδας αυξήθηκε, ενώ αντίθετα στην επιφάνεια «Μάρτυρας» παρουσιάζει μια φυσική πτωτική τάση. Αυτό μπορεί να ερμηνευθεί από το γεγονός ότι η διάνοιξη του δασικού δρόμου δημιούργησε για τα εναπομείναντα άτομα, πληγωμένα και μη, καλύτερες συνθήκες φωτισμού, μικρότερο ανταγωνισμό (υπόγειο, υπέργειο) και κατά συνέπεια καλύτερες αυξητικές συνθήκες.

Σχήμα 5: Μέσες ακτινικές προσαυξητικές καμπύλες στις διάφορες επιφάνειες.
 Figure 5: Mean ring additional curves on different test areas.

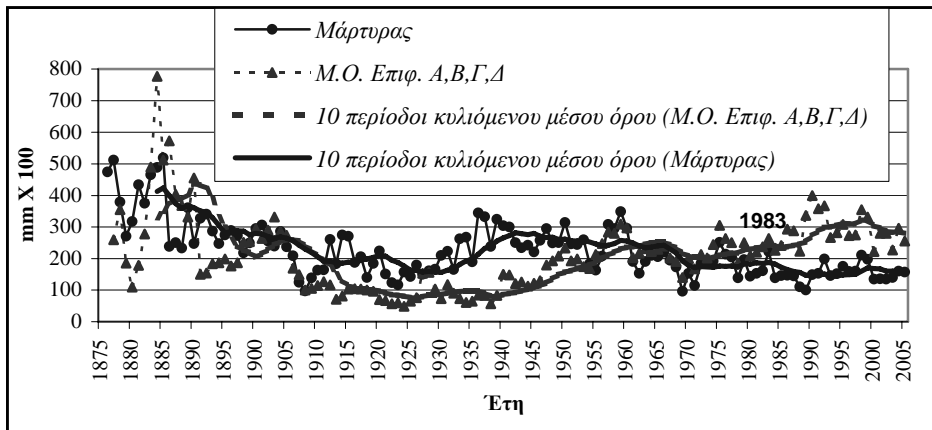
Από τη σύγκριση των καμπυλών προσαρμογής των κυλιόμενων μέσων όρων δεκαετούς περιόδου του μάρτυρα και του μέσου όρου των επιφανειών Α, Β, Γ και Δ (Σχ. 6) γίνεται πάλι

εμφανές ότι μετά το 1983 έχουμε μια διαφοροποίηση της αυξητικής συμπεριφοράς των συστάδων στα κατάντη του δασικού δρόμου σε σχέση με τον μάρτυρα.

Σχήμα 6: Καμπύλη ετησίων δακτυλίων της επιφάνειας του μάρτυρα και του μέσου όρου των επιφανειών Α, Β, Γ, Δ και καμπύλες προσαρμογής.
